INFORME Nº 510 430

ESTUDIO COMPARATIVO DE MAMADERAS PLASTICAS ODECU

IDIEM UNIVERSIDAD DE CHILE

IDENTIFICACION DE MATERIAL DE MAMADERAS PLASTICAS

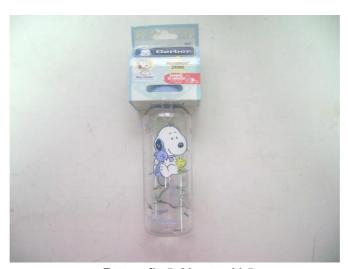
Fotografía 5: Muestra M-5

- M-1: SIMONS, lugar de compra: Pre-Unic, ubicada en Alameda.
- M-2: DISNEY, lugar de compra: Farmacia Cruz Verde, ubicada: Ahumada.
- M-3: BABYLAND, lugar de compra: Farmacia Salco Brand, ubicada en Ahumada.
- M-4: AVENT, lugar de compra: Farmacia Ahumada, ubicada en Moneda con Bandera.
- M-5: GERBER, lugar de compra: Farmacia Ahumada, ubicada en Ahumada.

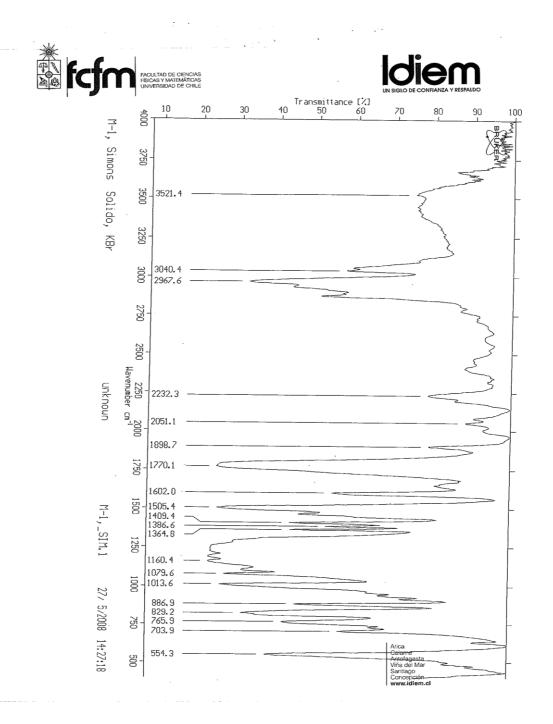
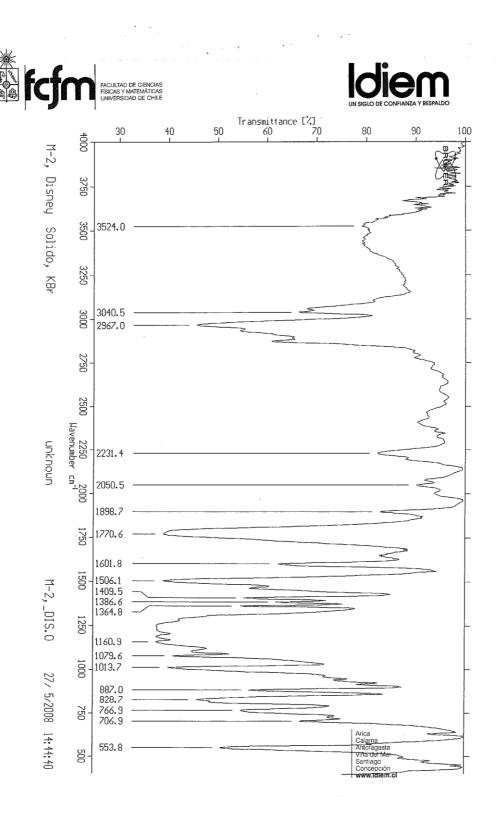
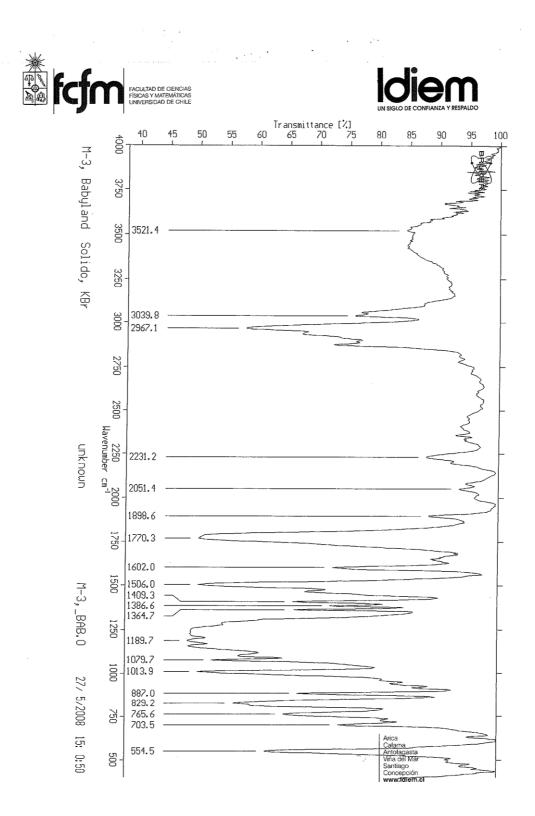
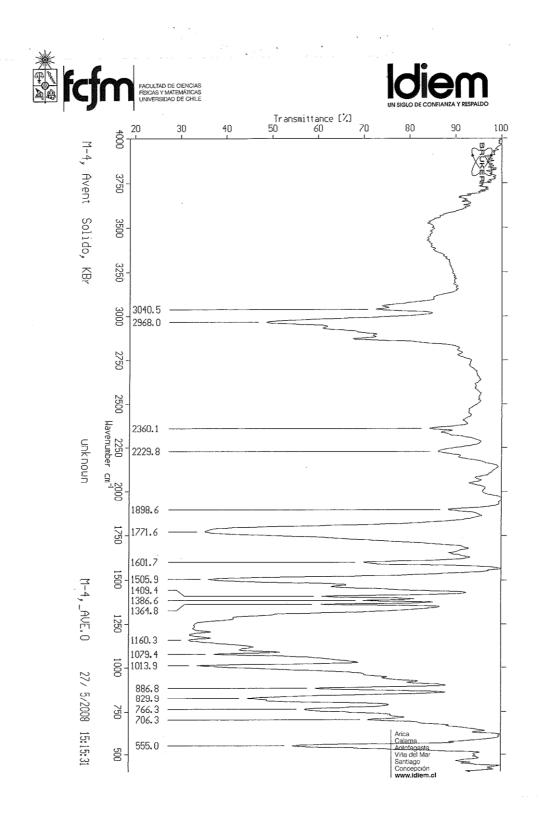
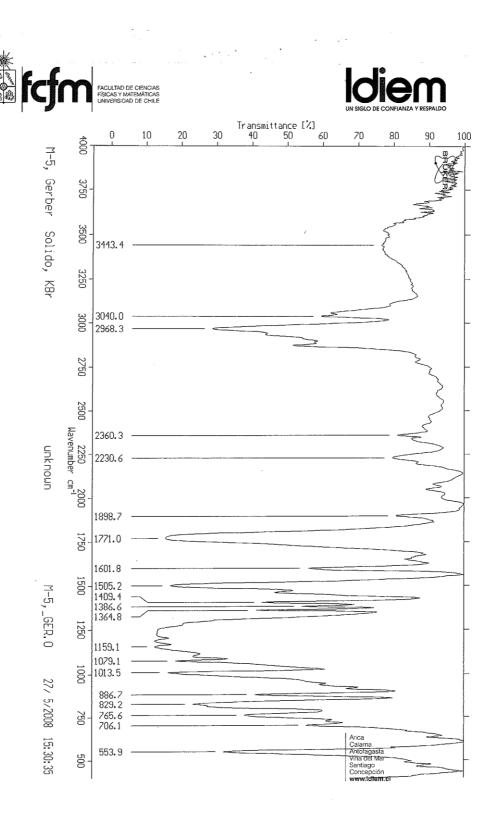
ANEXO B ESPECTROS FTIR

Luego se preparó una pastilla, por compresión con KBr. La pastilla es irradiada con luz IR y se obtienen un espectro FTIR.

De acuerdo a las bandas de absorción del material, se determinan los grupos químicos presentes en el material y se puede deducir el tipo de polímero que constituye la base del material de la muestra.

Muestra	Polímero, grupo principal		
M1	Policarbonato, BPA		
M2	Policarbonato, BPA		
M3	Policarbonato, BPA		
M4	Policarbonato, BPA		
M5	Policarbonato, BPA

Se puede concluir que las muestras M1, M2, M3, M4 y M5 están fabricadas de policarbonato y contienen por lo tanto bisfenol A (BPA).
